# Stadthalle Linden

## Machbarkeitsstudie

**1.2 Aufgabenstellung** : Machbarkeitsstudie  
Kostenermittlung  
Vergleich Sanierung – Erweiterung – Neubau

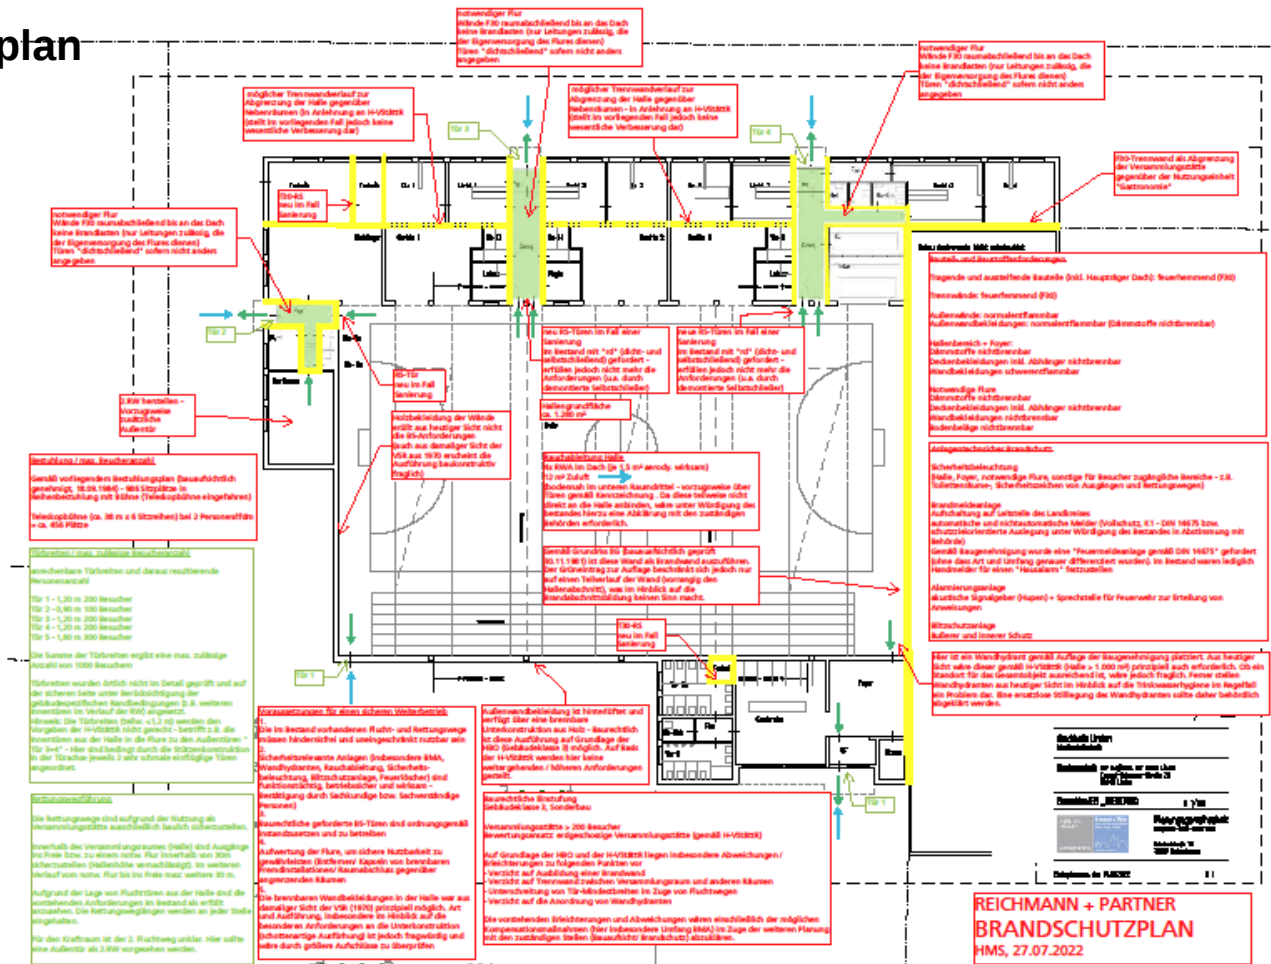
# Bandschutzplan

- Gebäudeklasse 3
- Ertüchtigung der Raumabschlüsse – Obentürschließer (Sofortmaßnahme)
- Fluchtwege hindernisfrei und uneingeschränkt nutzbar-Rauchableitung
- Schottung der Leitungstrassen in den Fluren
- Türen in den Fluren erneuern, und ohne Lüftungsgitter
- 2. Rettungsweg aus dem Kraftraum
- Notwendige Abweichungen müssen durch eine Fachplanung dargestellt und mit den Behörden abgeglichen werden
- Art und Ausführung der Wandverkleidungen sind fragwürdig
- Türbreiten entsprechen nicht in allen Belangen den rechtlichen Vorgaben
