# Stadthalle Linden

## Machbarkeitsstudie

**1.2 Aufgabenstellung** : Machbarkeitsstudie  
Kostenermittlung  
Vergleich Sanierung – Erweiterung – Neubau

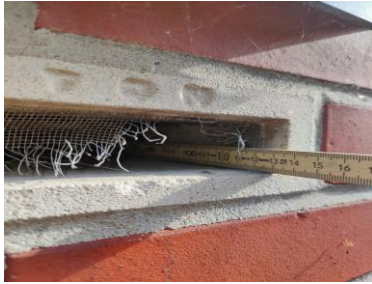
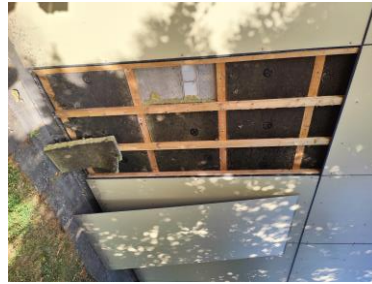
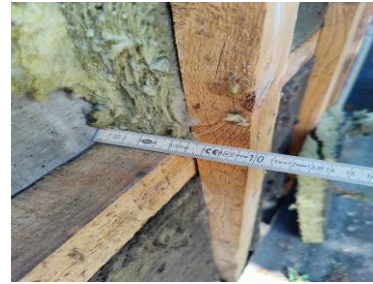
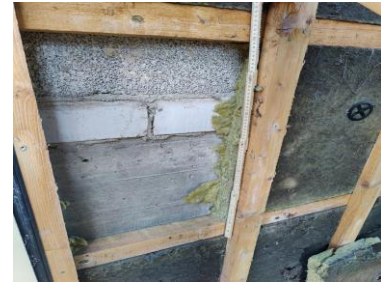
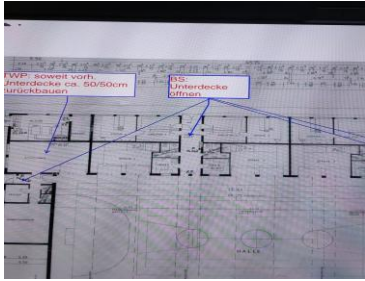
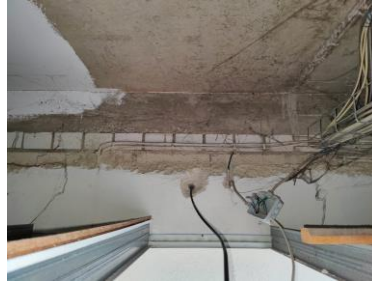
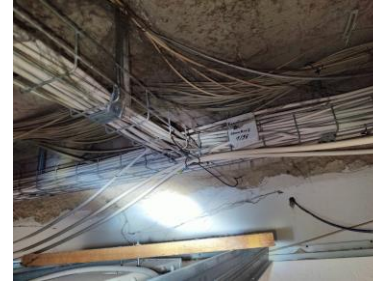
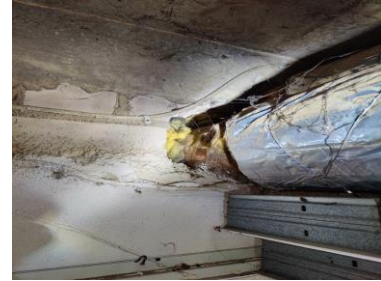
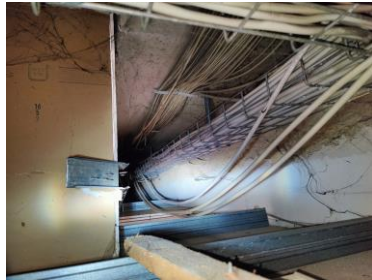
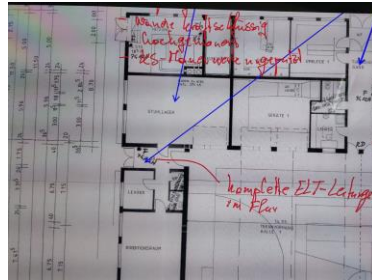
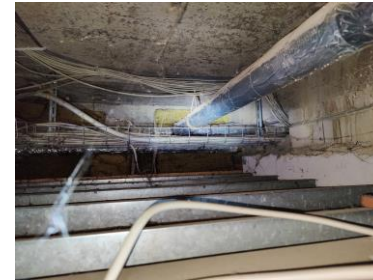
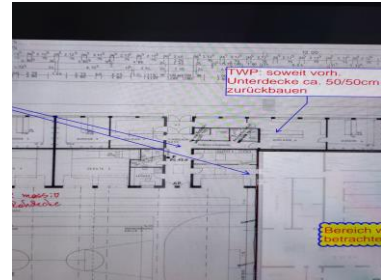
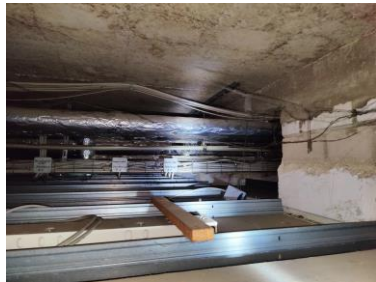
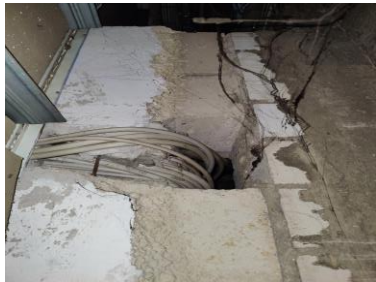
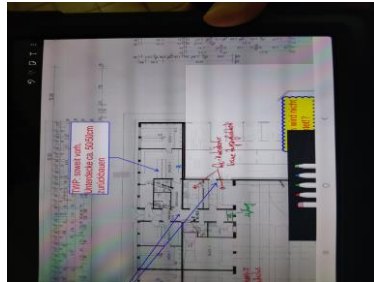
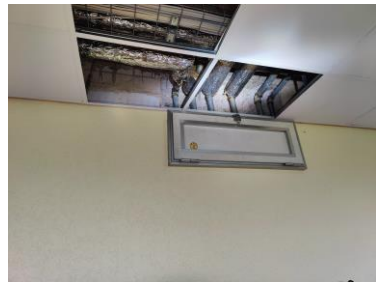
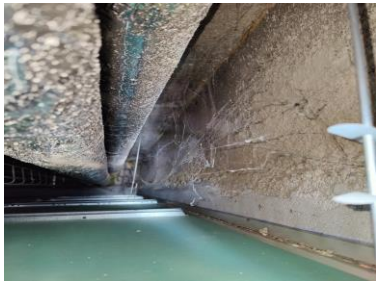
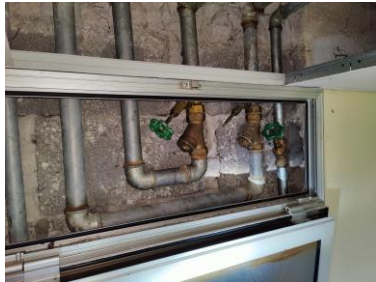
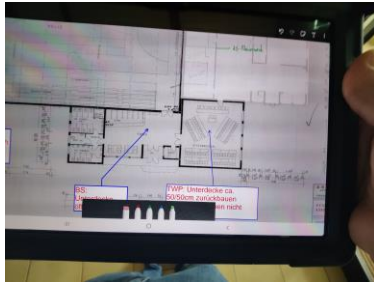
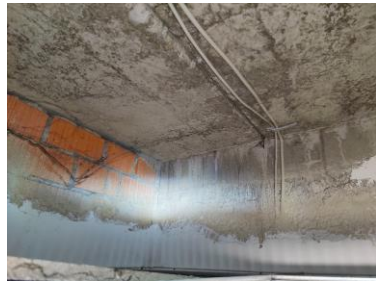
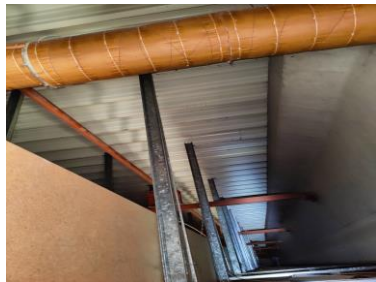
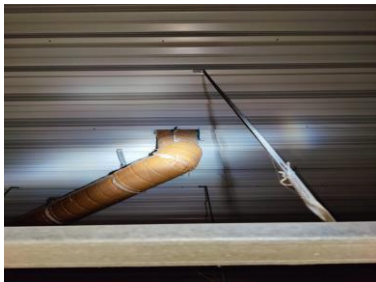
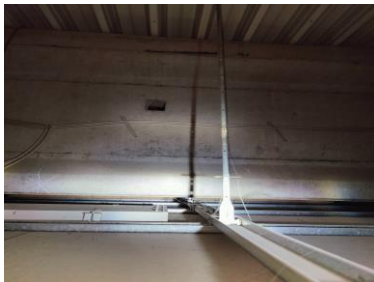
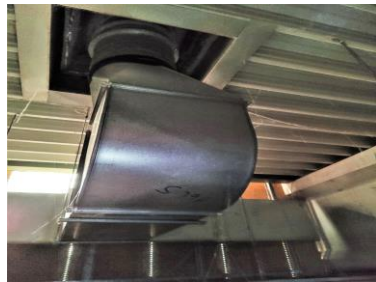
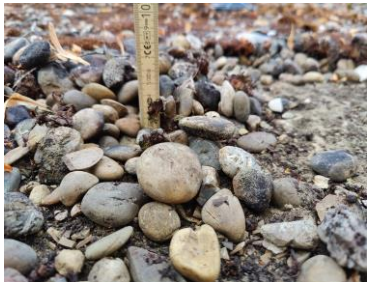
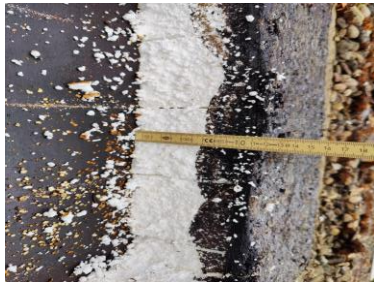
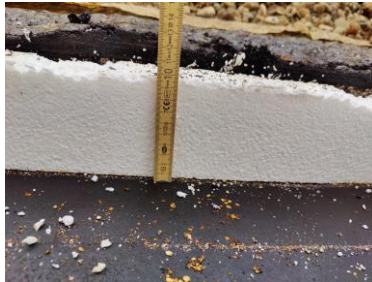
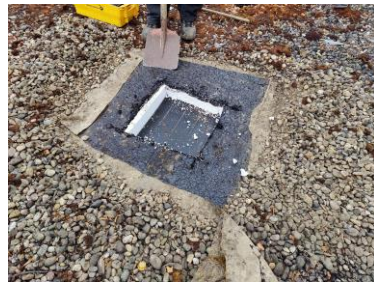
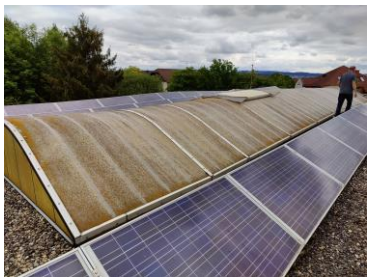
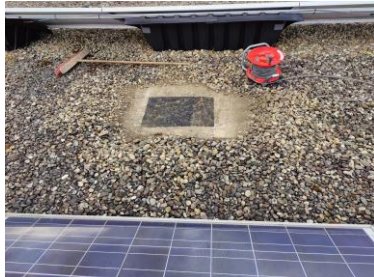
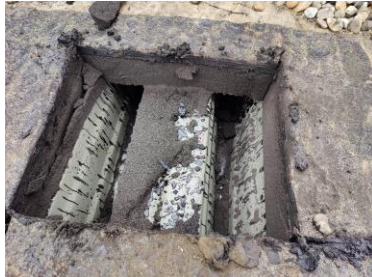
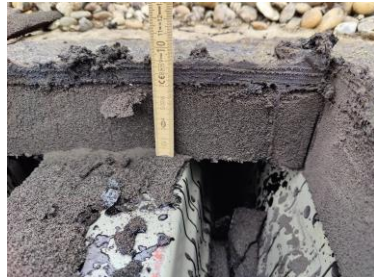
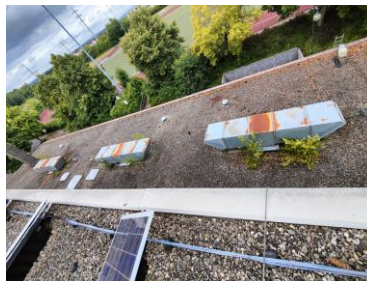
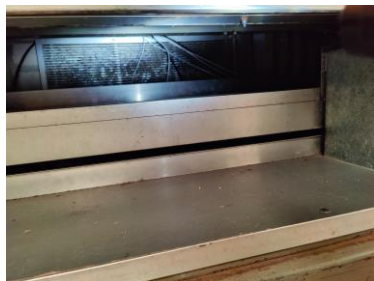
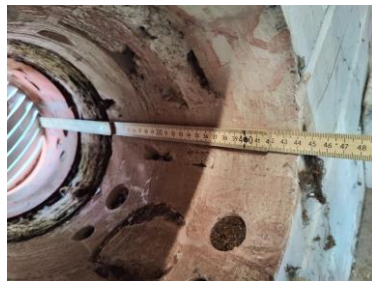
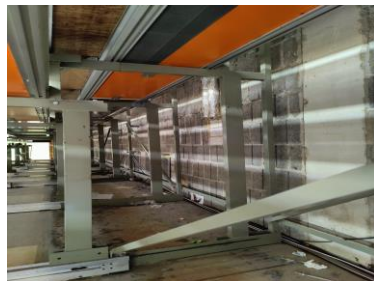
## 2.3.2 Bauteilöffnungen

- Substanz hat den Charme der 80iger Jahre mit erheblichem Sanierungsstau
- Keine sichtbaren Mängel an der konstruktiven Grundsubstanz
- Dachundichtigkeiten-Brandschutz-Arbeitsschutz-Verglasungen-Hallenboden
- Brandschutzmängel-Brandwand-Türen-Rettungswege
- Schadstoffe
- Barrierefreiheit - Unfallschutz
- Nutzungseinschränkungen, fehlende Zusatzräume-Orientierung Foyer/Küche
- Energetische Mängel - Undichtigkeiten – Energieeffizienz – zerrissene Lüftungsgitter Vormauerung
